15 Jahre danach

Zur Physik des Einsturzes von Hochhäusern

15 YEARS LATER:

ON THE PHYSICS OF HIGH-RISE BUILDING COLLAPSES

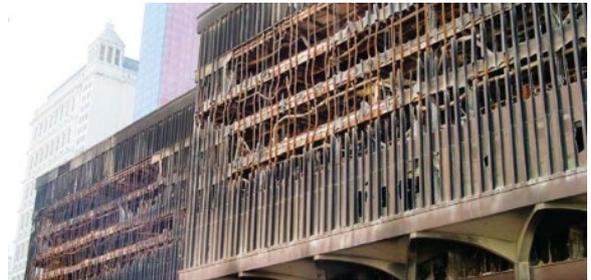
Aus der Vergangenheit sind drei Stahlskelett-Hochhäuser bekannt, die wegen Bränden Teileinstürze erlitten haben, keines davon ist aber komplett in sich zusammengebrochen. Unzählige weitere Stahlskelett-Bauten haben lang andauernde Großbrände überstanden, ohne teilweise oder vollständig einzustürzen [Das nebenstehend abgebildete Gebäude WTC 5 brannte am 11. September 2001 über 8 Stunden lang fast völlig aus, ohne teilweise oder vollständig einzustürzen, s. auch Abb. 1a im Originaltext und Anm. 1].

Throughout history, three steel-framed high-rises are known to have suffered partial collapses due to fires; none of those led to a total collapse. Countless other steel-framed high-rises have experienced large, long-lasting fires without suffering either partial or total collapse (see, for example, Fig. 1a and 1b) [1].

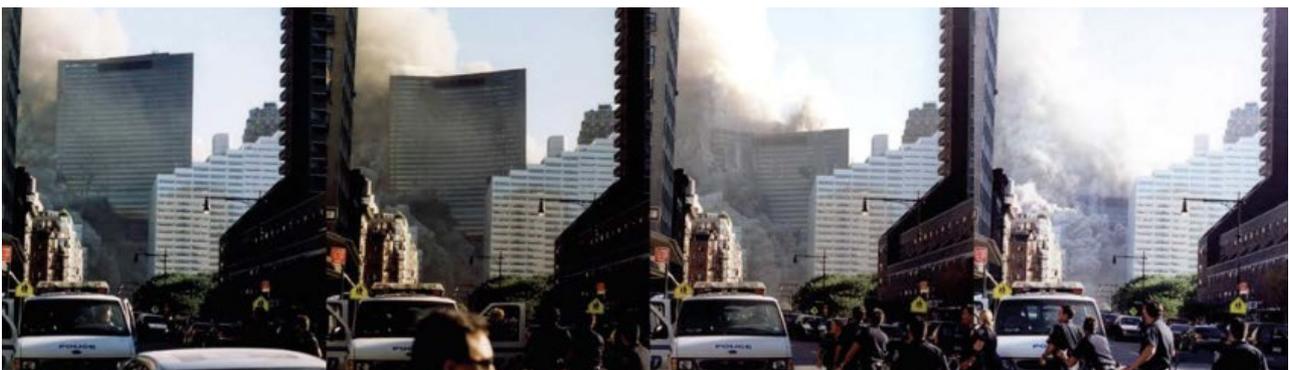
Die auf der nachfolgend abgedruckten Bildleiste zu sehende Abfolge des WTC 7-Einsturzes, der am 11.09. um 17.20 Uhr erfolgte, ist vor allem deshalb bemerkenswert, weil sie alle Merkmale einer Implosion veranschaulicht.

Der obere Teil des Gebäudes stürzte in absolut freiem Fall in den ersten 2,25 Sekunden völlig intakt 32 Meter oder acht Stockwerke in die Tiefe [3] und zerfiel dann in nur einer halben Sekunde in pulverisierte Trümmerteile, die sich völlig symmetrisch über seinem Grundriss auftürmten. Der komplette Einsturz dauerte weniger als 7 Sekunden.

The total collapse of WTC 7 at 5:20 PM on 9/11, shown in Fig. 2, is remarkable because it exemplified all the signature features of an implosion: The building dropped in absolute free fall for the first 2.25 seconds of its descent over a distance of 32 meters or eight stories [3]. Its transition from stasis to free fall was sudden, occurring in approximately one-half second. It fell symmetrically straight down. Its steel frame was almost entirely dismembered and deposited mostly inside the building's footprint, while most of its concrete was pulverized into tiny particles. Finally, the collapse was rapid, occurring in less than seven seconds.

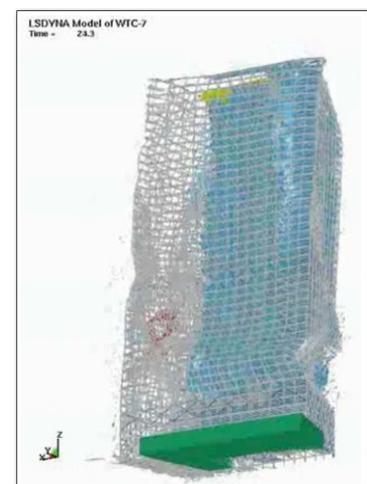
Die NIST-Erklärung erscheint nur deshalb plausibel, weil im NIST-Computermodell wesentliche Struktureigenschaften falsch dargestellt wurden. [4] Wenn nur einer dieser Irrtümer korrigiert wird, fällt das ganze Modell auseinander. Und selbst wenn man die Fehler durchgehen lässt, liefert das Computermodell nicht das erhoffte Ergebnis [s. nebenstehende Abb. 3].

Das NIST-Computermodell zeigt Deformationen des einstürzenden WTC 7, die auf der Bildleiste nicht zu sehen sind.

Das NIST-Computermodell zeigt nicht etwa den Einsturz des Gebäudes WTC 7, sondern eine starke Deformierung des Baukörpers, die in den Videos vom Zusammenbruch nicht zu sehen ist; es lässt auch die Phase des freien Falls nicht erkennen. Außerdem endet das Modell ohne weitere Erklärung etwas weniger als 2 Sekunden vor dem Ende des knapp 7 Sekunden dauernden Einsturzes. Das Computermodell kann auch nicht von unabhängigen Prüfern nachvollzogen werden, weil sich das NIST geweigert hat, einen großen Teil der von ihm dafür verwendeten Daten freizugeben – mit der Begründung, dadurch könne "die öffentliche Sicherheit" gefährdet werden.

NIST was able to arrive at this scenario only by omitting or misrepresenting critical structural features in its computer modelling.[4] Correcting just one of these errors renders NIST’s collapse initiation indisputably impossible. Yet even with errors that were favorable to its predetermined conclusion, NIST’s computer model (see Fig. 3) fails to replicate the observed collapse, instead showing large deformations to the exterior that are not observed in the videos and showing no period of free fall. Also, the model terminates, without explanation, less than two seconds into the seven-second collapse. Unfortunately, NIST’s computer modelling cannot be independently verified because NIST has refused to release a large portion of its modelling data on the basis that doing so “might jeopardize public safety.”

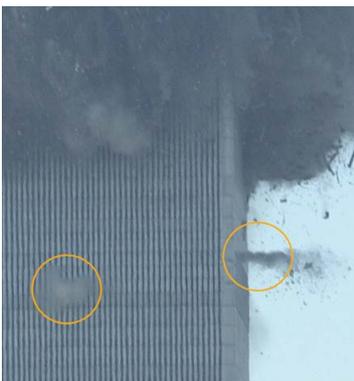
Abb. 5

brennenden Stockwerke Staubwolken austraten [s. dazu nebenstehende Abb. 5]. Das NIST bezeichnet sie als "Rauchwölkchen", erklärt aber nicht, wie sie entstanden sind. [6] Das NIST liefert auch keine Erklärung dafür, warum sich der größte Teil des in die Türme verbauten Betons bereits in der Luft vom Stahlskelett löste und pulverisiert wurde, und warum Trümmerteile bis zu 150 Meter weit in alle Richtungen weggeschleudert wurden.

The collapse mechanics discussed above are only a fraction of the available evidence indicating that the airplane impacts and ensuing fires did not cause the collapse of the Twin Towers. Videos show that the upper section of each tower disintegrated within the first four seconds of collapse. After that point, not a single video shows the upper sections that purportedly descended all the way to the ground before being crushed. Videos and photographs also show numerous high-velocity bursts of debris being ejected from point-like sources (see Fig. 5). NIST refers to these as “puffs of smoke” but fails to properly analyze them [6]. NIST also provides no explanation for the midair pulverization of most of the towers’ concrete, the near-total dismemberment of their steel frames, or the ejection of those materials up to 150 meters in all directions.

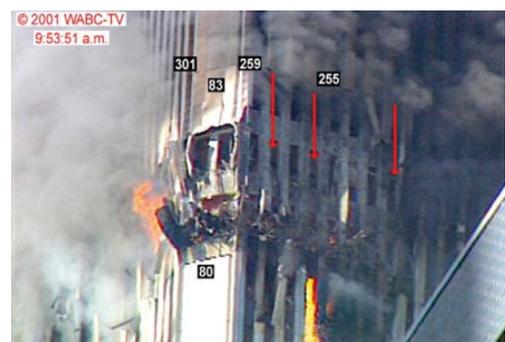
Das NIST geht überhaupt nicht auf die fotografisch dokumentierten Lachen geschmolzenen Metalls im Trümmerfeld ein und behauptet, die orangefarbenen Bäche aus geschmolzenem Metall, die sich sieben Minuten vor seinem Einsturz aus Fenstern des Turmes WTC 2 ergossen, bestünden aus geschmolzenem Flugzeug-Aluminium, vermischt mit organischen Materialien. [siehe nebenstehende Abb. 6 und Anmerkung 6] Experimente haben aber gezeigt, dass geschmolzenes Aluminium, selbst wenn es mit organischen Materialien vermischt ist, silbrig schimmert.

Bei den orangefarbenen Lachen und Bächen aus flüssigem Metall muss es sich um Stahl gehandelt haben, der beim Abbrennen der zum Durchtrennen des Stahlskeletts benutzten Thermitladungen geschmolzen ist. [12] Inzwischen wurden auch nicht verbrannte Partikel von Nano-Thermit in Proben des WTC-Staubes gefunden, die an ganz unterschiedlichen Stellen genommen wurden. [13]

NIST sidesteps the well-documented presence of molten metal throughout the debris field and asserts that the orange molten metal seen pouring out of WTC 2 for the seven minutes before its collapse was aluminum from the aircraft combined with organic materials

(see Fig. 6) [6]. Yet experiments have shown that molten aluminum, even when mixed with organic materials, has a silvery appearance—thus suggesting that the orange molten metal was instead emanating from a thermite reaction being used to weaken the structure [12]. Meanwhile, unreacted nano-thermitic material has since been discovered in multiple independent WTC dust samples [13].
